# 世界首次！ 嫦娥六号携月背“土”特产 启程回家

## 五星红旗首次在月球背面独立动态展示

## 嫦娥六号拍摄月背“写真”

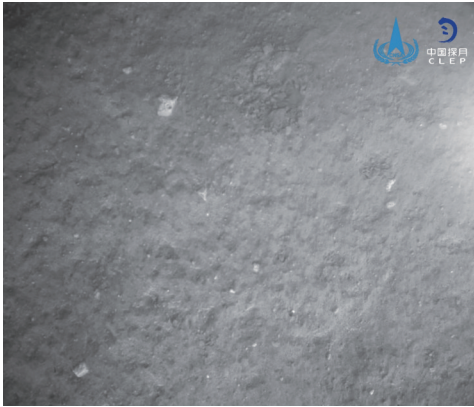
嫦娥六号着陆器降落相机拍摄影像图3。

图3由降落相机在着陆器安全着陆后拍摄,图像显示着陆器底部相对平坦,分布有少量亮色石块。

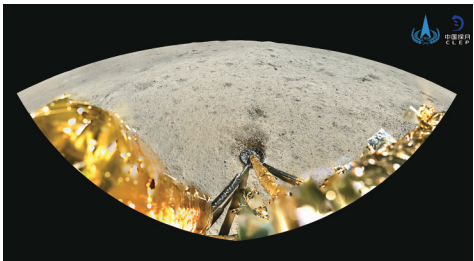
嫦娥六号着陆器全景相机拍摄的影像图。

该图由全景相机在嫦娥六号表取采样前,对着陆点北侧月面拍摄的彩色图像镶嵌制作而成。图像上方是着陆点北部查菲环形山,图像的下方是着陆腿和着陆时冲击挤压隆起的月壤。
